UJMA V POREČJU TRŽIŠKE BISTRICE 29. OKTOBRA 2018: DOGODEK, POSLEDICE IN VZROKI

EXTREME WEATHER EVENT IN THE TRŽIŠKA BISTRICA RIVER BASIN ON 29 OCTOBER 2018: THE EVENT, THE CONSEQUENCES, AND THE CAUSES

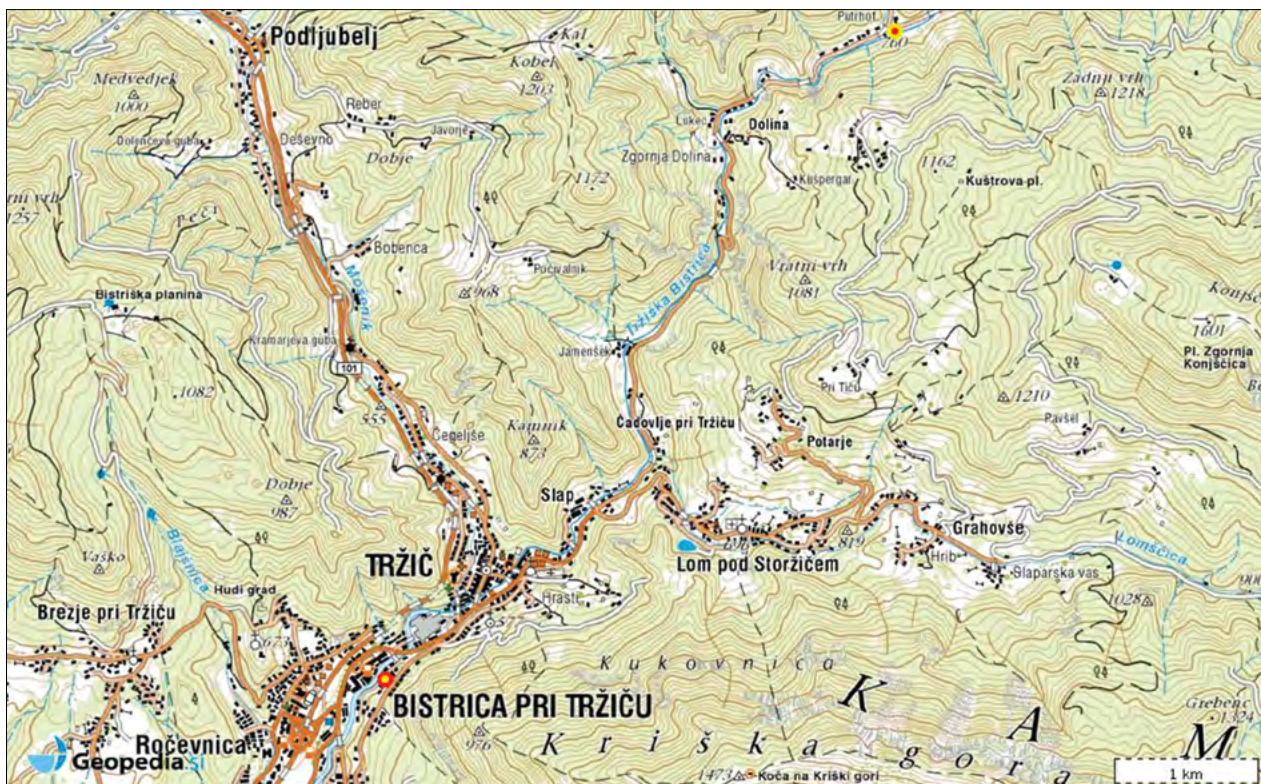
Slika 1: Osrednji del porečja Tržiške Bistrice z mestoma padavinske postaje Jelendol in vodomerne postaje Preska (v Bistrici pri Tržiču) [po podatkih ARSO; podlaga: Geopedia]

Figure 1: The central part of the Tržiška Bistrica river basin with the locations of the precipitation measurement station at Jelendol and the Preska water gauging station at Bistrica pri Tržiču [Data source: Slovenian Environment Agency; Map: Geopedia]

Do leta 1966 je pretok zgornjega toka Tržiške Bistrice merila vodomerna postaja v Jelendolu, od takrat pa deluje samo še vodomerna postaja Preska v Bistrici pri Tržiču, ki pa meri tudi podatke za oba večja pritoka Tržiške Bistrice, Lomščico in Mošenik (slika 1).

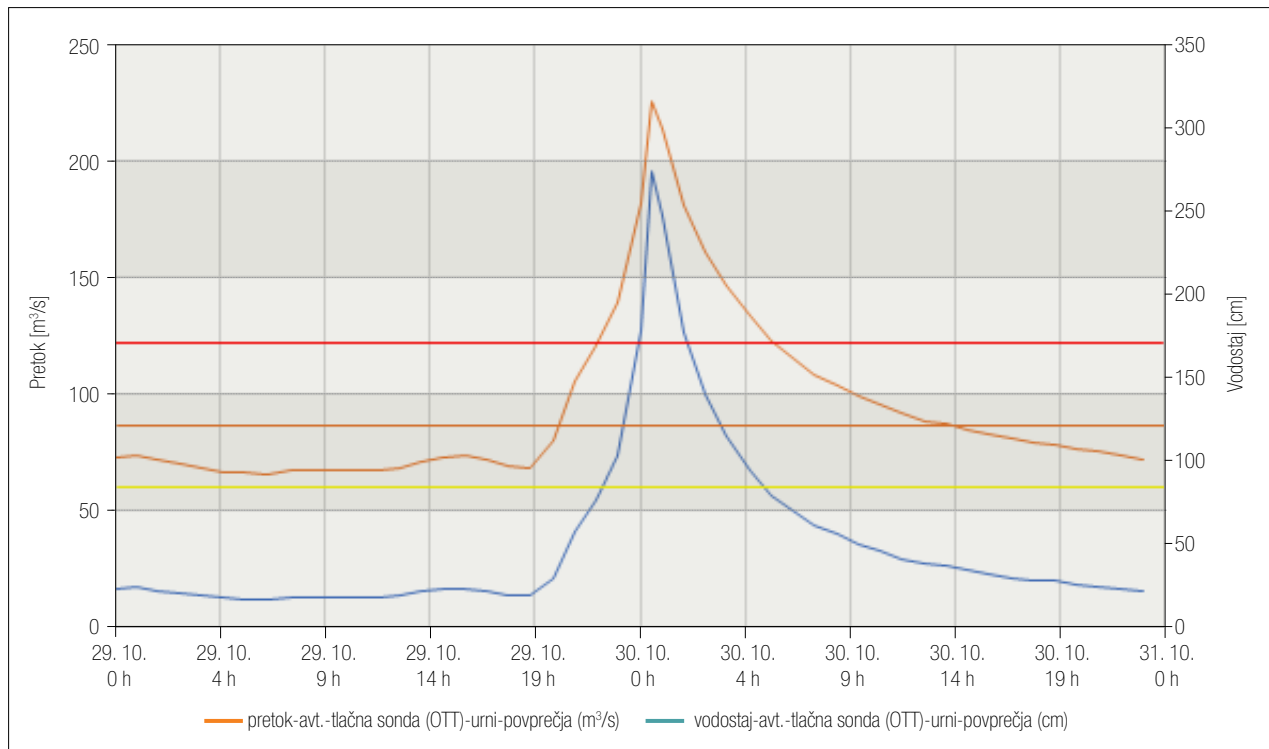
Slika 4: Hidrogram Tržiške Bistrice v Preski z opozorilnimi vrednostmi pretoka med 29. in 31. oktobrom 2018 (vir: ARSO, 2018a)

Figure 4: Hydrograph of the Tržiška Bistrica river at Preska with discharge warning values on 29-31 October 2018 (Source: Slovenian Environment Agency, 2018a)

Hidrogram Tržiške Bistrice med 29. in 31. oktobrom in preglednica urnih meritev pokažeta, da je bila najnižja (rumena) opozorilna vrednost pretoka ($60 \text{ m}^3/\text{s}$) presežena 29. oktobra ob 22.30. Med 23. in 24. uro je pretok presegel še oranžno ($90 \text{ m}^3/\text{s}$) in rdečo ($120 \text{ m}^3/\text{s}$) stopnjo opozorilnih vrednosti in 30. oktobra ob 00.35 dosegel najvišjo vrednost $195,35 \text{ m}^3/\text{s}$, kar je višje od še ene višine opozorilne stopnje (slika 4, preglednica 4). Okrog enih zjutraj se je zato 30. oktobra v Tržiču sprožil alarm. Vrednosti pretoka in vodostaja sta se potem do 2.30 znižali pod rdečo opozorilno vrednost in do jutra postopoma upadali. Najvišja izmerjena vrednost vodostaja je bila 316 cm, dosežena 30. oktobra ob 00.35.

Primerjava hidroloških podatkov s padavinskimi pokaže, da so viški vodostaja in pretoka s približno 1,5-urnim zamikom sledili viškom padavin med nalivi. Zaradi ozkega zgornjega dela porečja in velikih strmin pobočij je odziv rečnega pretoka na močnejše padavine izjemno hiter, o čemer pričata zelo velik specifični odtok ($39,3 \text{ l/s/km}^2$) in visok odtočni količnik Tržiške Bistrice (63,5 %) (Frantar, 2008).

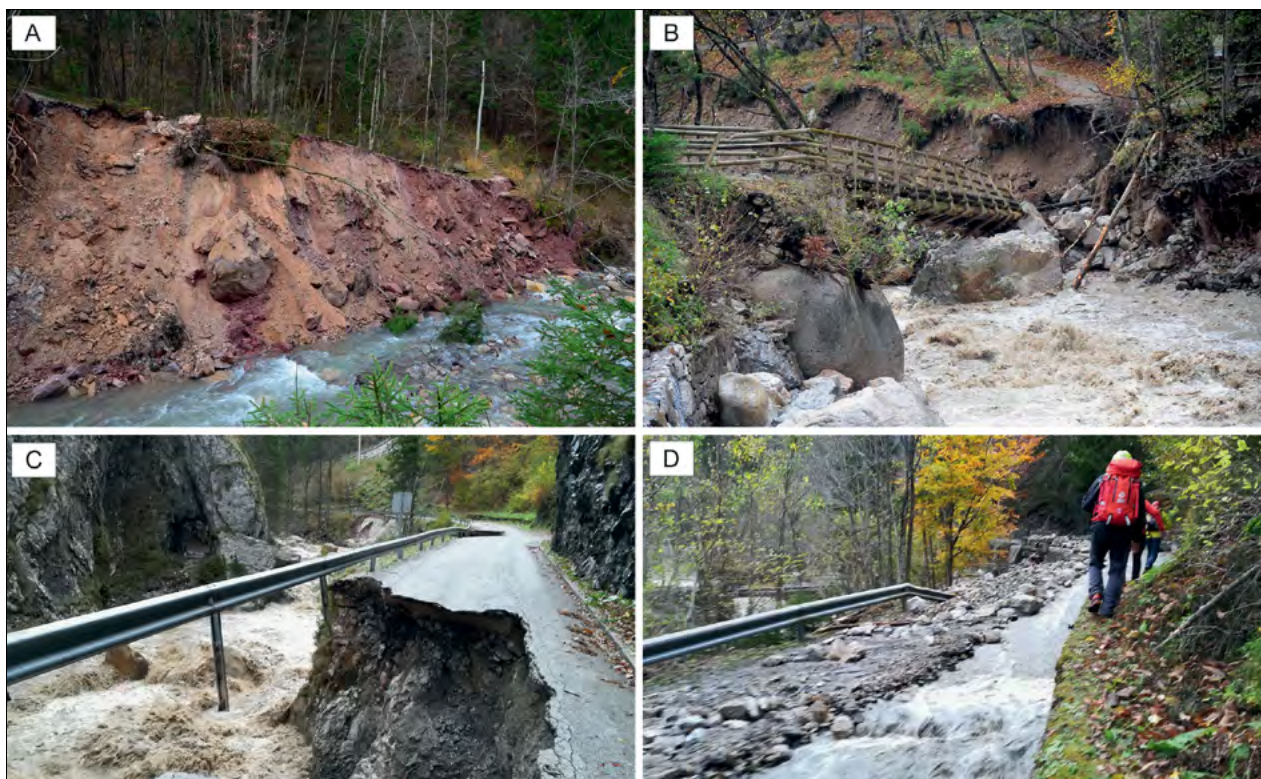
Slika 5: Posledice ujme v Dovžanovi soteski (foto B-D: P. Štamcar, GRS Tržič)
Figure 5: Consequences of the disaster at the Dovžanova soteska gorge (Photo B-D: P. Štamcar, Mountain Rescue Service Tržič)

tok Tržiške Bistrice je spodjedal brežine, kar je povzročilo uničenje oziroma poškodbe mostov ter usade asfaltne ceste po dolini in poškodbe brežin (sliki 5, 6). Po prvih ocenah nastala škoda presega deset milijonov evrov in bo terjala večletno sanacijo.

Prevladujoči naravni vzrok za gmotno škodo, ki je posledica opisanih geološko-geomorfoloških lastnosti, je neustrezna podlaga za gradnjo in temeljenje infrastrukturnih objektov. Na sliki 5A–C je jasno vidno, da podlago poškodovane infrastrukture povsod gradijo samo nesprijet pobočni grušč in rečne naplavine Tržiške Bistrice. Tako podlago hudourniški tok odnaša in

spodjeda temelje objektov, ki jih v tej ozki dolini ni mogoče umestiti drugam kot tik ob strugo.

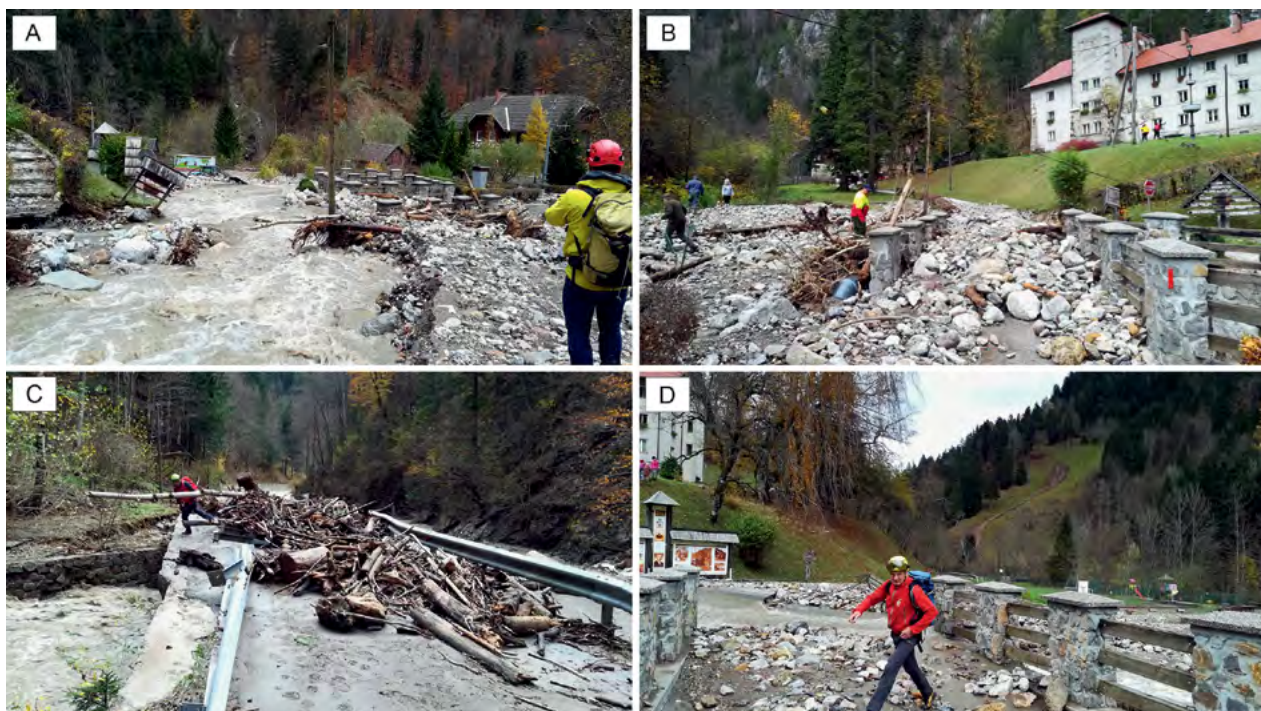
Slika 6: Posledice ujme v Jelendolu (foto: P. Štamcar, GRS Tržič)
Figure 6: Consequences of the disaster at Jelendol (Photo: P. Štamcar, Mountain Rescue Service Tržič)

Veliko neposrednih vzrokov za povzročeno škodo lahko pripišemo antropogenim dejavnikom. Med najbolj očitnimi je (neustrezno) gospodarjenje z gozdom (slika 8). Predvsem goloseki in (ne)spravilo lesa, pa tudi gradnja številnih gozdnih cest in vlak v preteklih letih so močno pospeševali erozijo strmih pobočij. Velike količine erodiranega kamninskega gradiva so vodotoki ob tem dogodki naplavili v dolino, plavje (predvsem hlodovina) pa je oralo rečno strugo (slika 6).

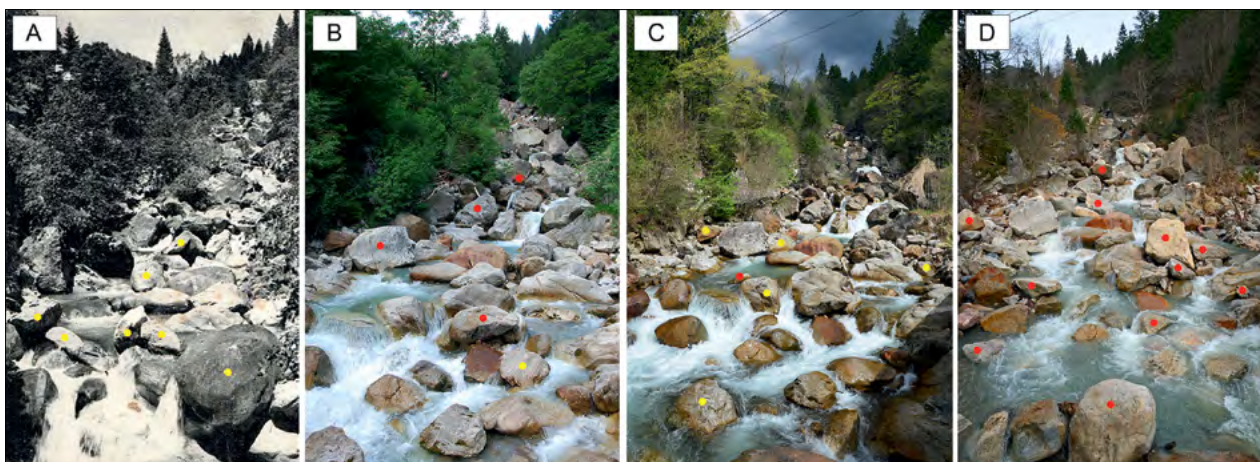
Slika 7: Slapišče z mostu: A) okrog leta 1910; B) julij 2009; C) april 2016; D) po zadnji ujmi, november 2018 (fotografije: A – iz arhiva Tržiškega muzeja; B, C, D – M. Novak)

Figure 7: Rapids viewed from the bridge: A) around 1910 (Tržič Museum archives); B) July 2009; C) April 2016; D) November 2018 after the disaster (Photo: M. Novak)

Območje Dovžanove soteske je z vidika spremljanja sprememb okolja po izrednih vremenskih dogodkih še posebej zanimivo, saj se ne zgodi zelo pogosto, da bi bilo kakšno območje tako redno fotografsko dokumentirano. V Dovžanovi soteski pa so najlepši motivi (npr. slapišče in najožji del ob cestnem predoru) zelo pogosto fotografirani. To omogoča natančno analizo sprememb struge Tržiške Bistrice, predvsem, kar je najbolj zanimivo, premike velikih blokov kremenovega konglomerata v strugi. Pri prostorninski masi kremenovega konglomerata okrog 2700 kg/m³ največji bloki presegajo težo 3 ton, težo povprečno velikih blokov pa lahko ocenimo na dve toni. Na zaporednih fotografijah so označene spremembe v strugi na slapišču Tržiške Bistrice v Dovžanovi soteski. Z rumeno barvo so označeni skalni bloki, ki jih na naslednjem posnetku ni več, z rdečo pa tisti, ki jih na prejšnjem posnetku še ni bilo oziroma so bili v zelo drugačni legi (slika 7).
