**GOZDARSKI INŠTITUT SLOVENIJE**

Naslov raziskovalnega projekta: Strokovna izhodišča ter smernice za gospodarjenje z gozdovi na hudourniških območjih

# **Terenski ogledi stanja ožjih hudourniških območij in gozdne infrastrukture po katastrofalnih hudourniških poplavah julija in avgusta 2023**

**Gozdarski inštitut Slovenije, september 2023**

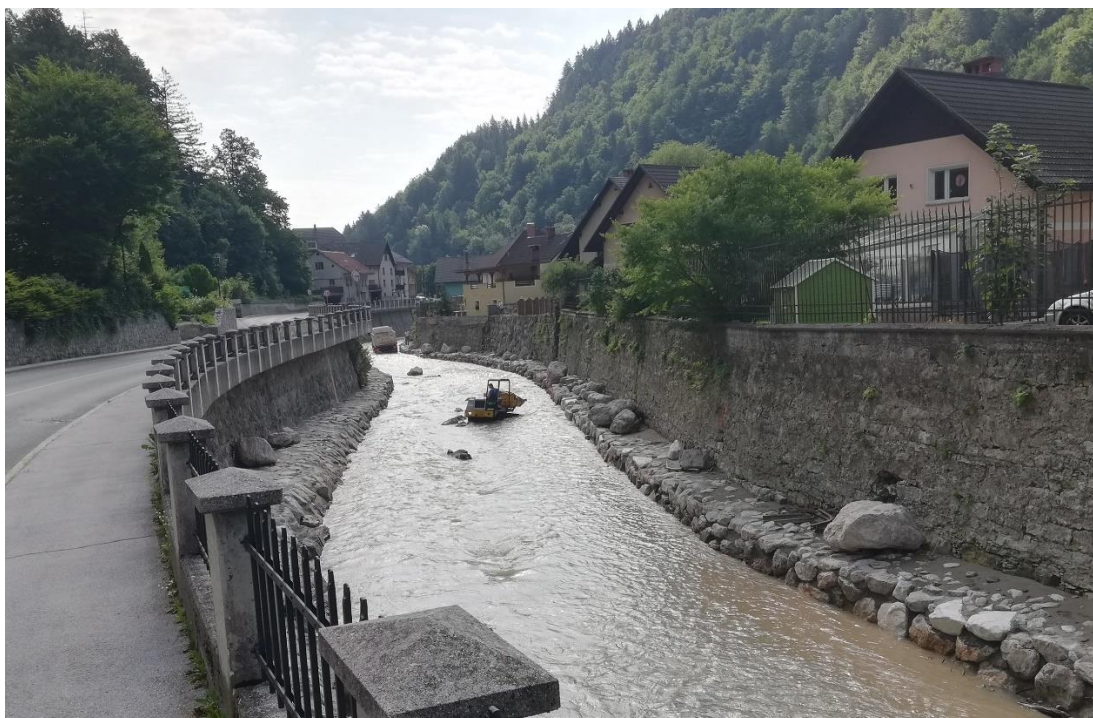
*Slika 1: Takoj po ujmah so v središču Železnikov hiteli z nadaljevanjem urejanja struge Selške Sore – EU projekt (J. Saražin).*

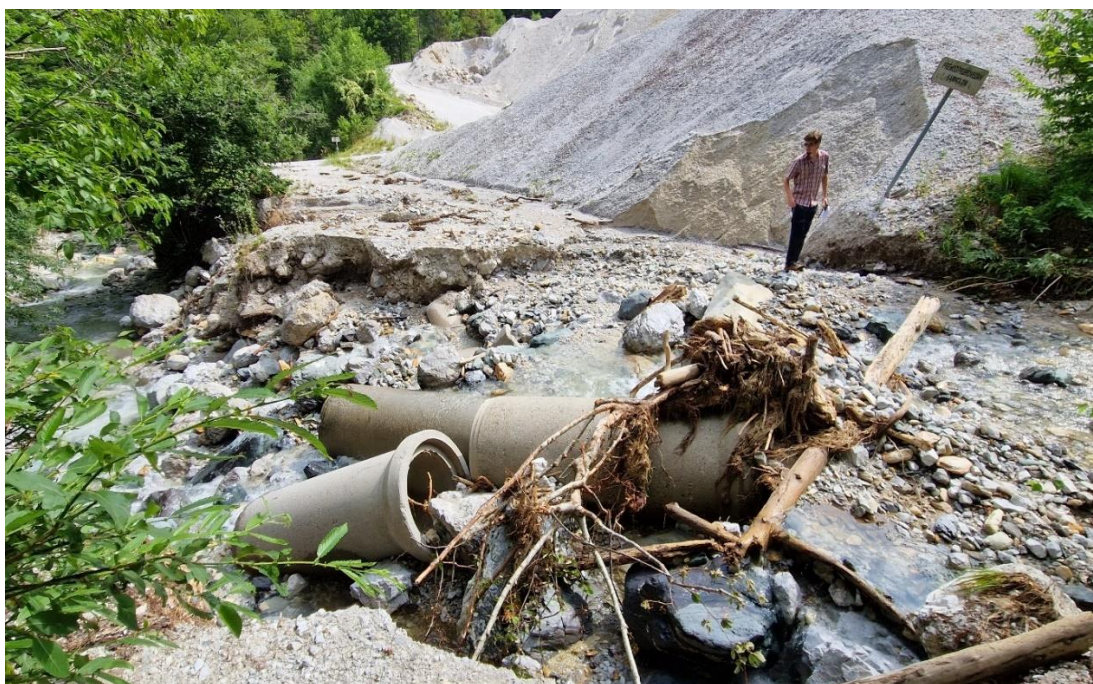
*Slika 2: Krajši odsek gozdne ceste, ki jo je odnesel hudournik zaradi zamašitve dvojnega cevne propusta (U. Vilhar).*

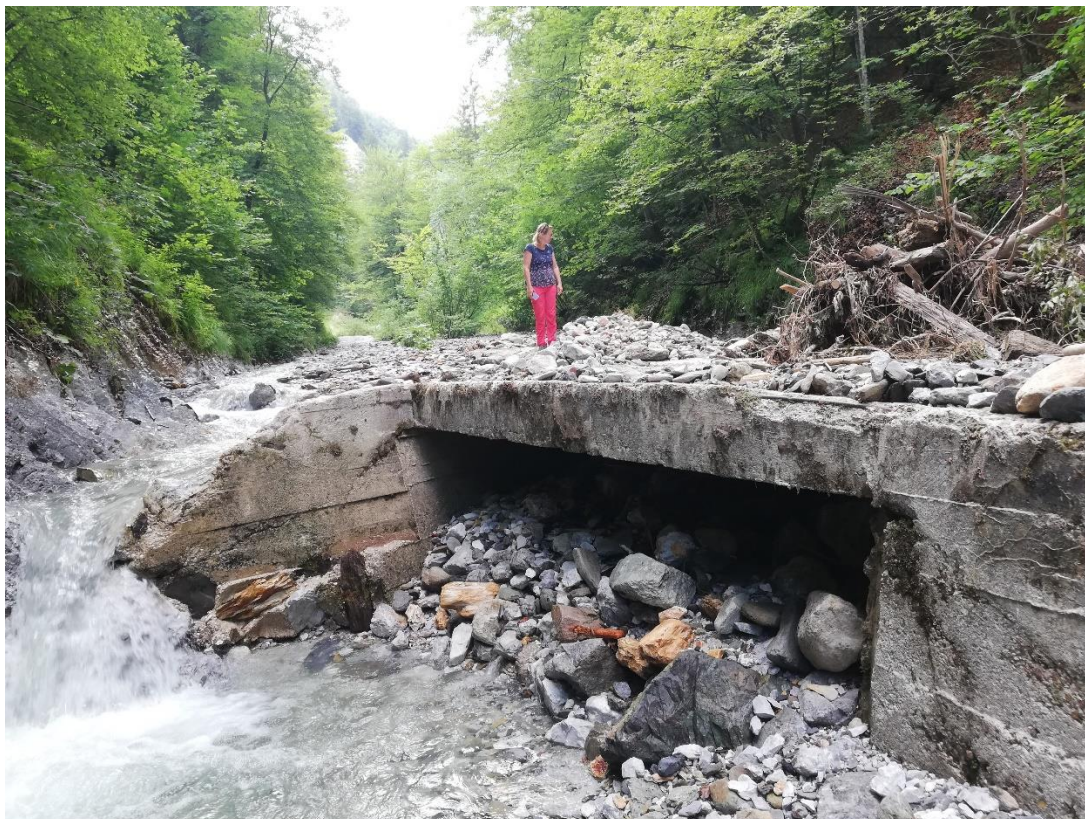
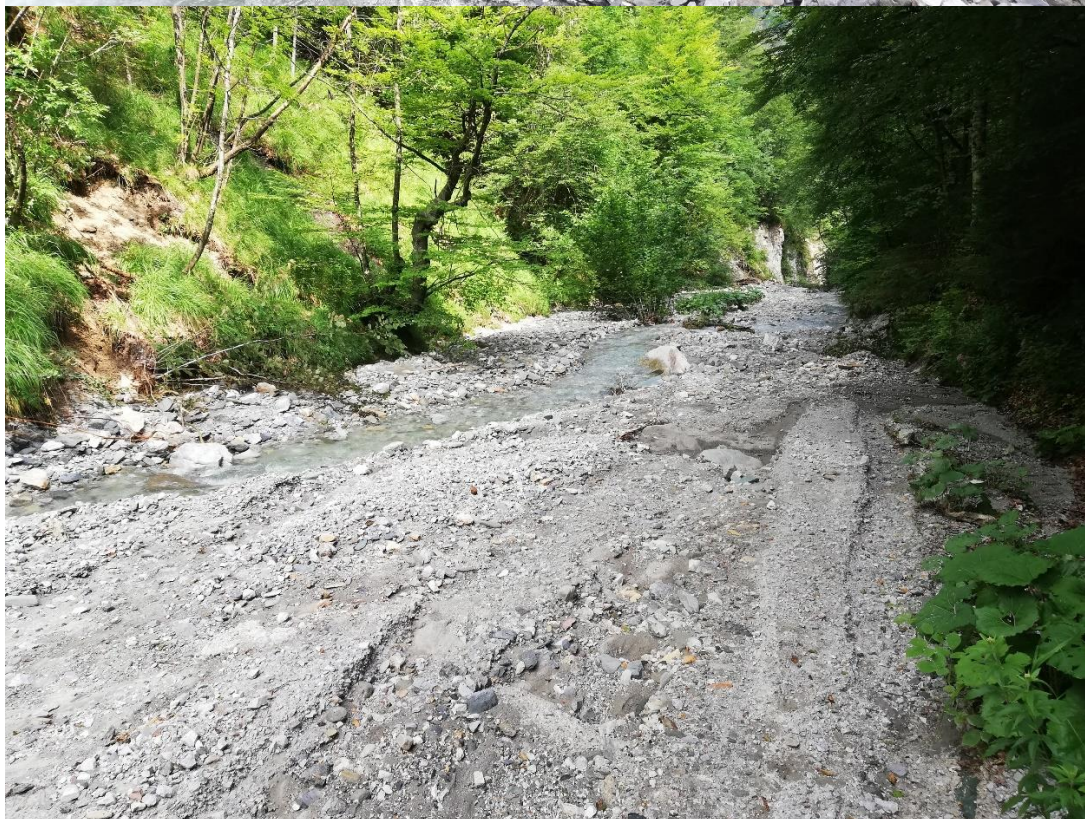
*Slika 3: Hudournik Zala je zaradi zamašenega mostu (zgoraj) spremenil svoj potek in ob tem popolnoma uničil 100 m dolg odsek gozdne ceste gorvodno (spodaj). (J. Saražin)*

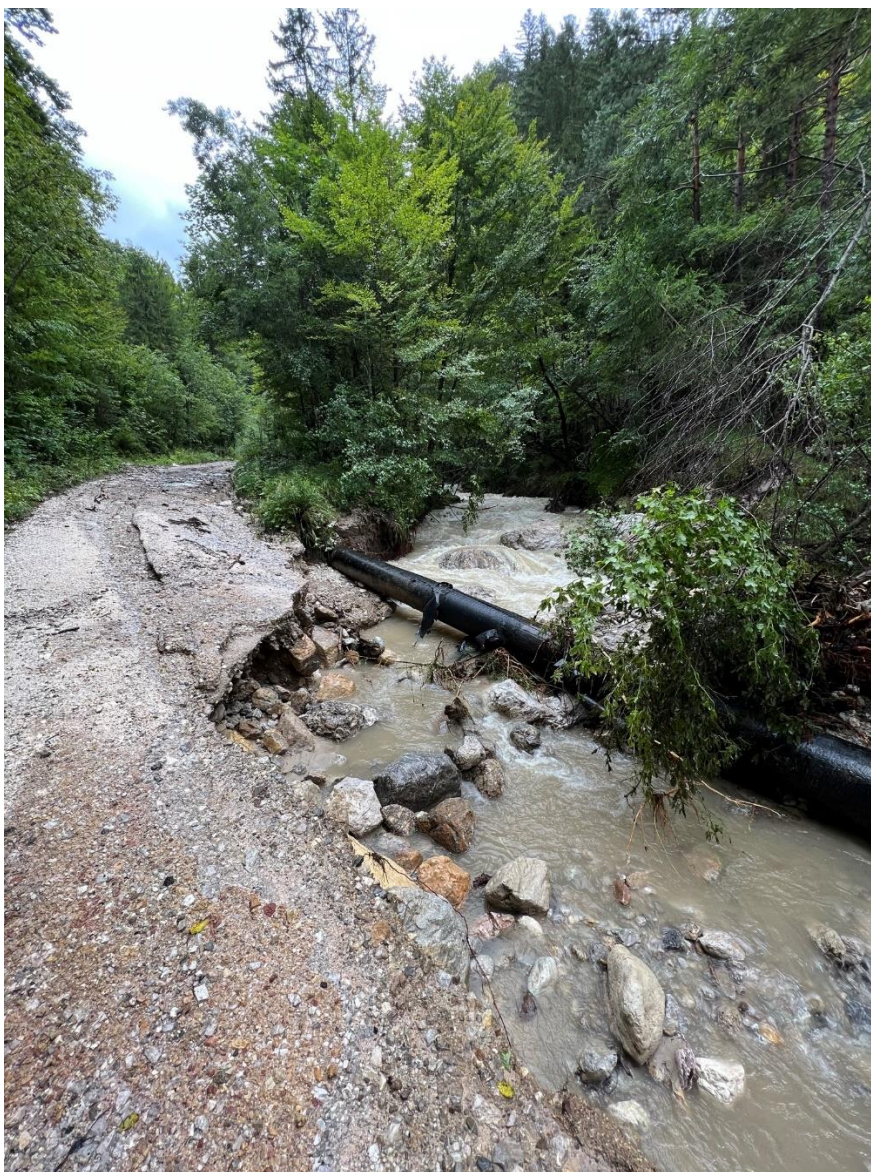
*Slika 4: Uničena cestna infrastruktura in poškodovan vodovod v dolini Završnice zaradi naraslih hudournikov. Podobnih primerov je na tem območju veliko na različnih odsekih doline (foto: A. Marinšek)*

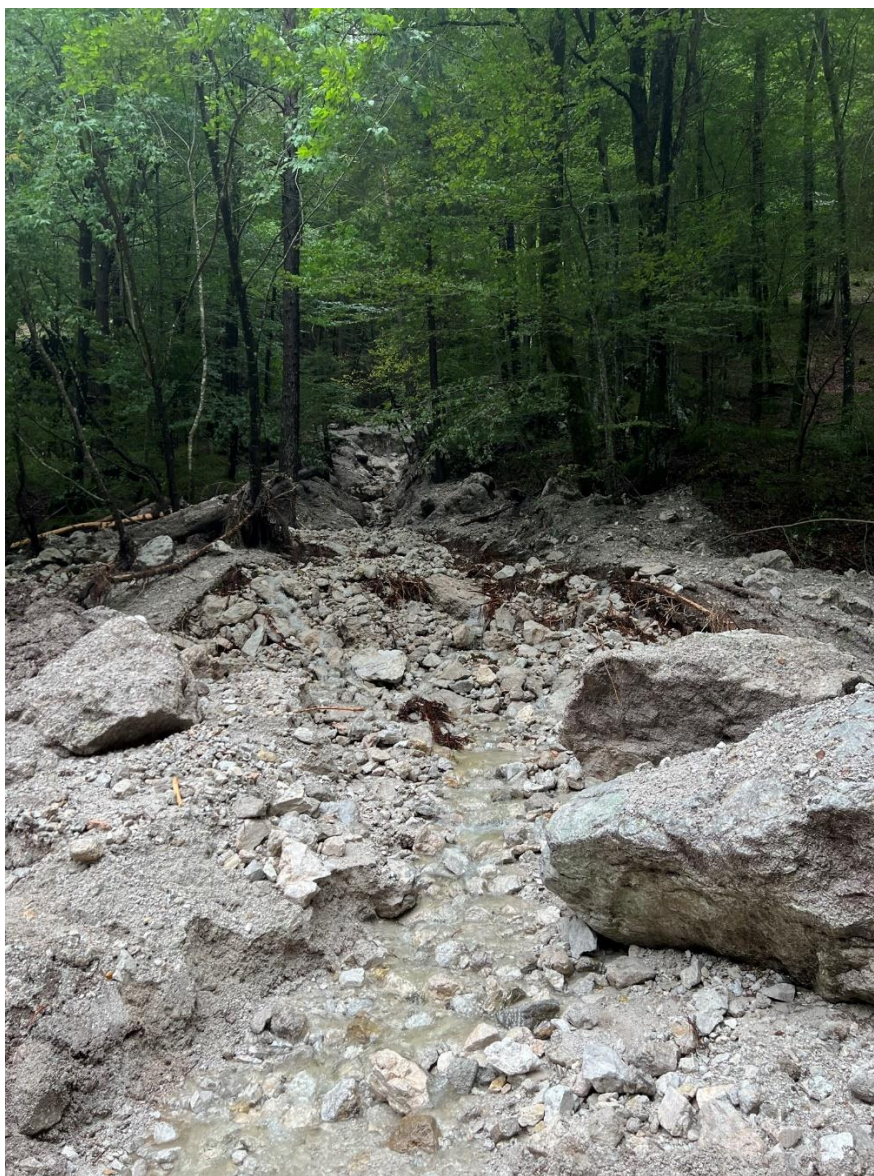
*Slika 5: Na določenih odsekih v dolini Završnice so izbruhnili hudourniki, ki jih v preteklosti ni bilo. Moč vode v tem primeru nakazujejo balvani, ki sta jih voda in drobirski tok prinesla do gozdne ceste (foto: A.Marinšek)*

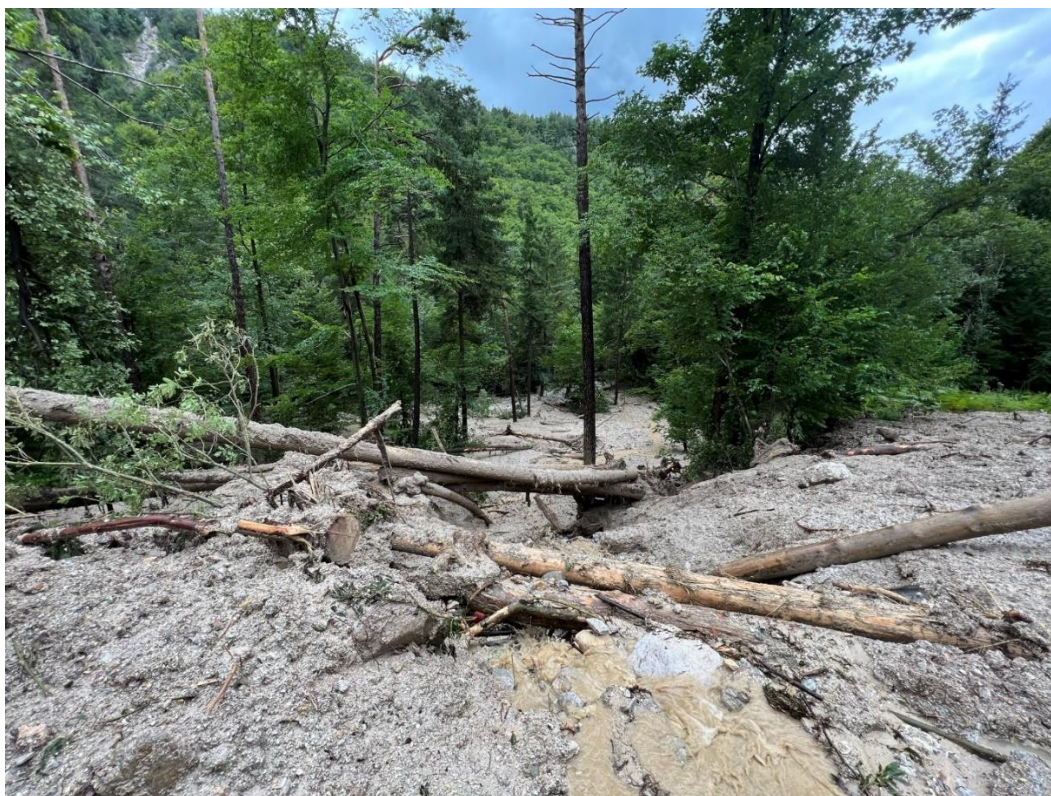
*Slika 6: V spodnjem delu doline Završnice se je novonastali hudournik prevenil v drobirski tok, ki je prenašal kamenje, kamninski drobir in podrta debla do potoka Žirovnica (foto: A. Marinšek)*

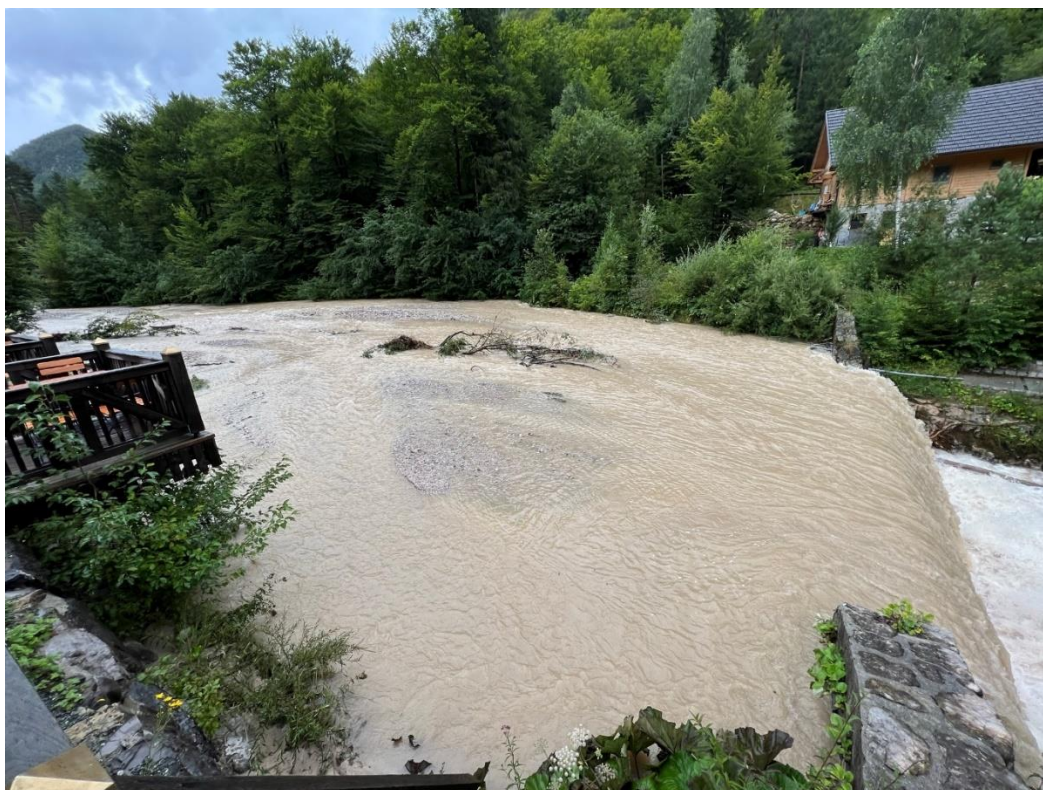
*Slika 7: Zaplavna pregrada pred jezerom Završnica se je do vrha zapolnila s hudourniškimi nanosi. Pred neurjem je bilo za zaplavno pregrado jezerce (foto: A. Marinšek).*

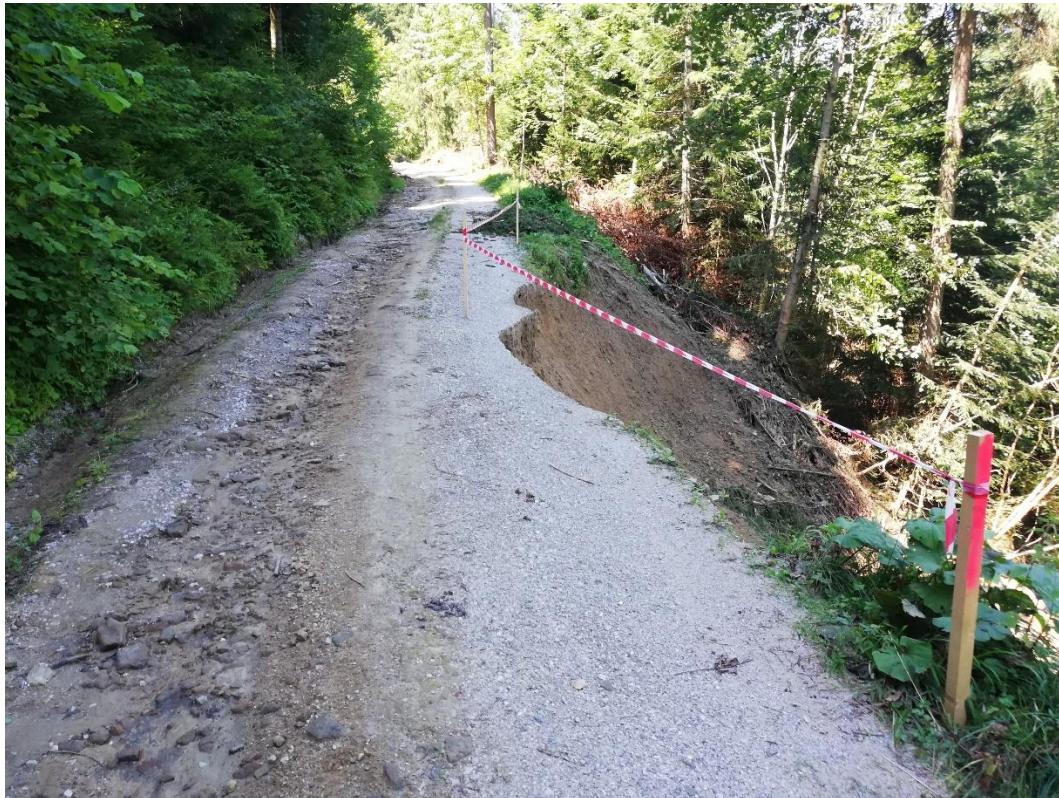
Slika 8: V prvi fazi je zelo pomembno označevanje nevarnih cestnih odsekov (J. Saražin)

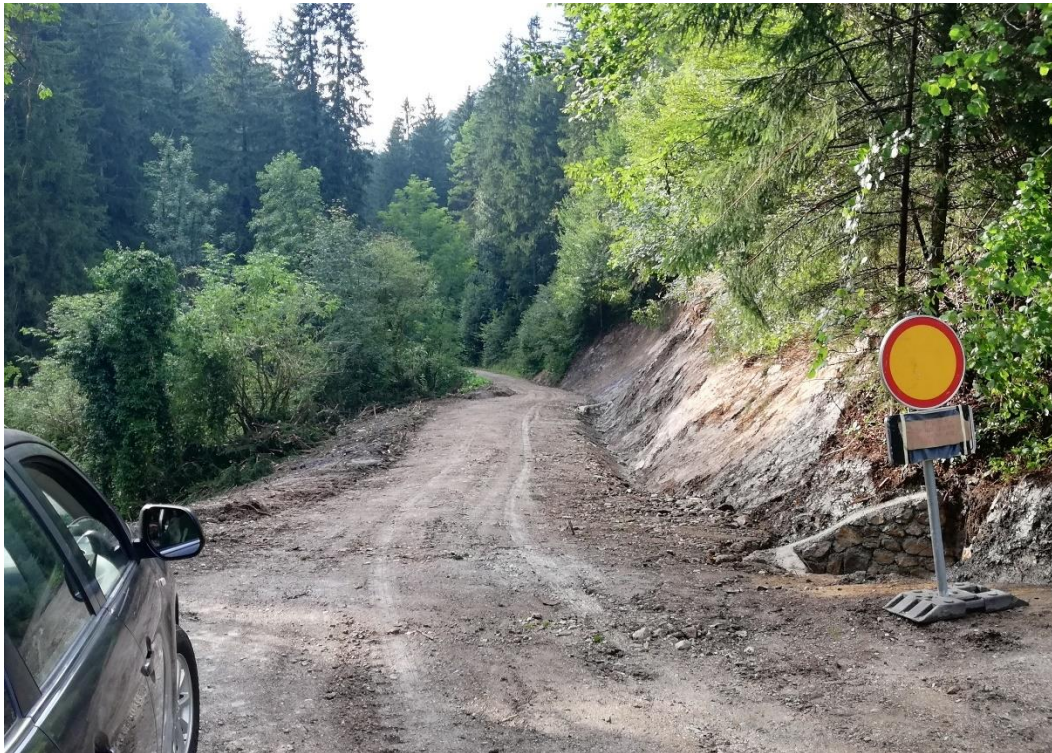
*Slika 9: Gozdna cesta nad Topolščico je bila delno sanirana že v prvih dneh po ujmi (J. Saražin)*

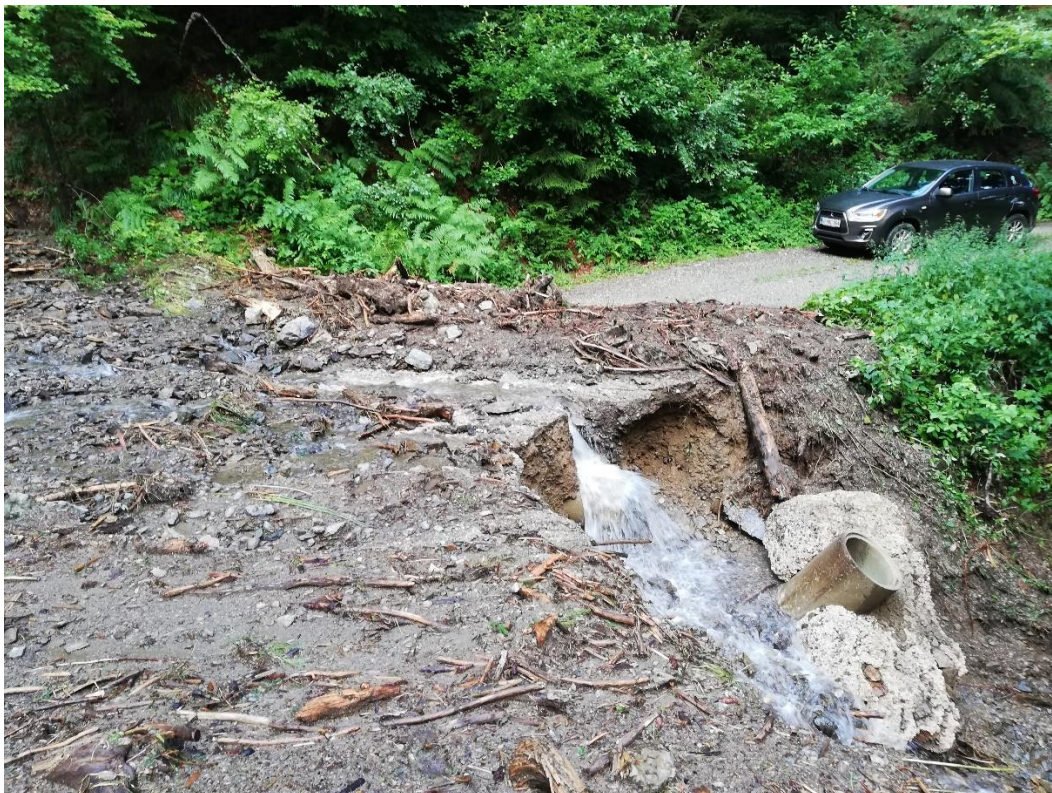
*Slika 10: Sosednja gozdna cesta pa je še čakala na sanacijo. Nezadostno utrjeni iztoki in okolica cevnih prepustov so pogosto rezultirali v poškodovanju ali izpadu zadnjega cevnega prepusta (J. Saražin).*

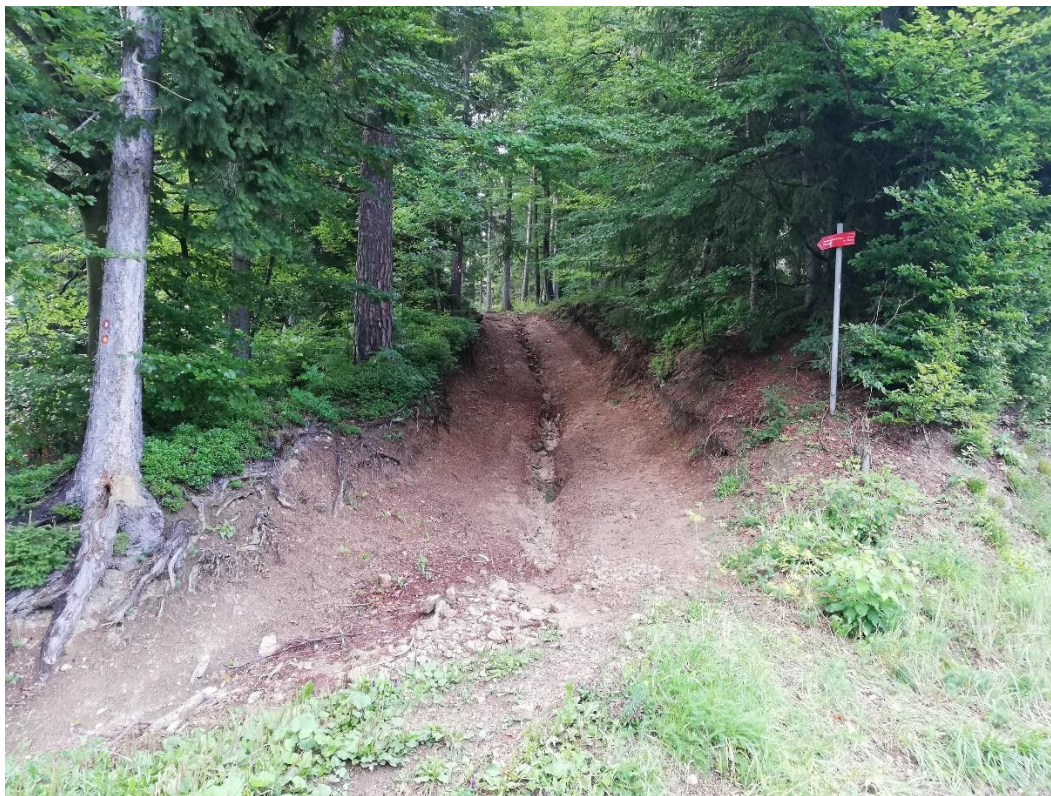
*Slika 11: Jarkasta erozija na gozdni vlaki (J. Saražin)*

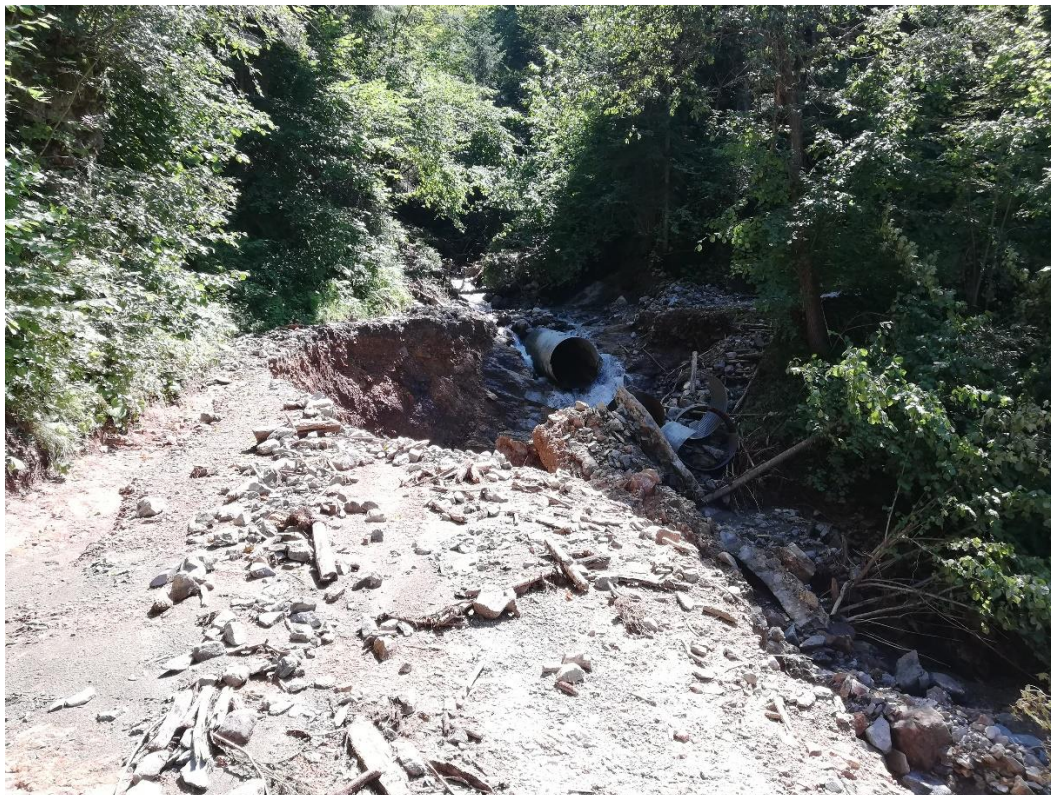
*Slika 12: Hujše poškodbe gozdne ceste nad Črno na Koroškem, kot posledica zamašenega velikega cevnega prepusta (J. Saražin).*

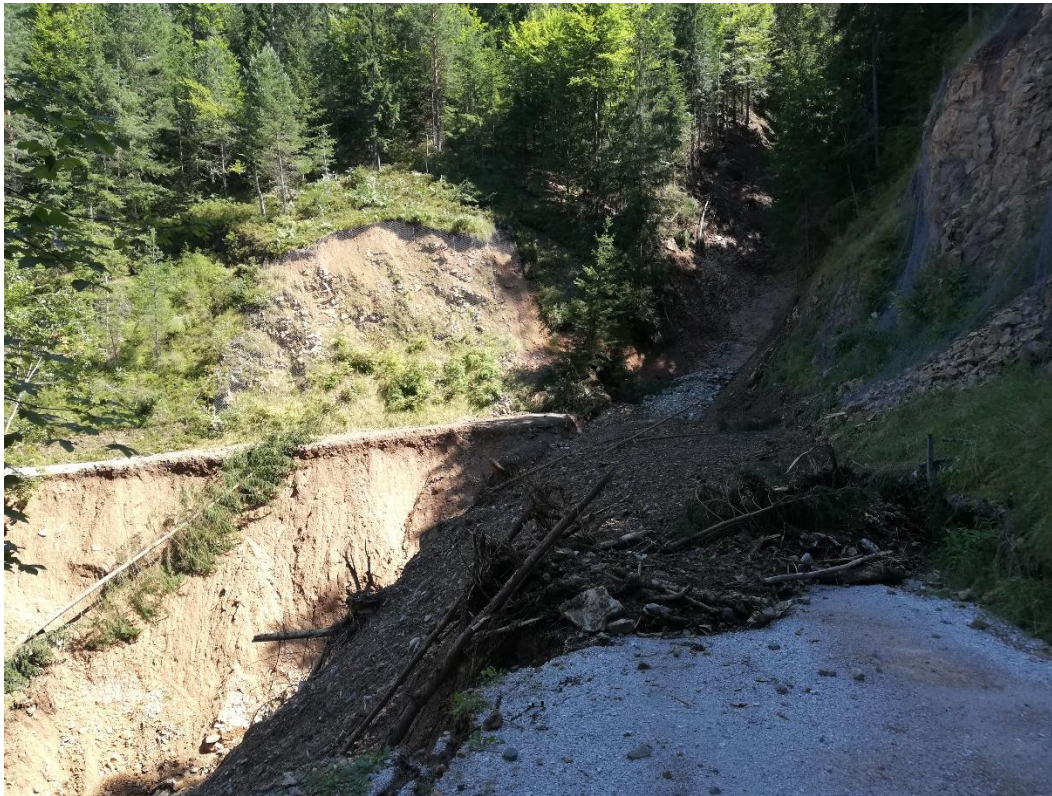
*Slika 13: Drobirski tok je pri prečkanju gozdne ceste povzročil veliko erozijsko jedro (J. Saražin)*

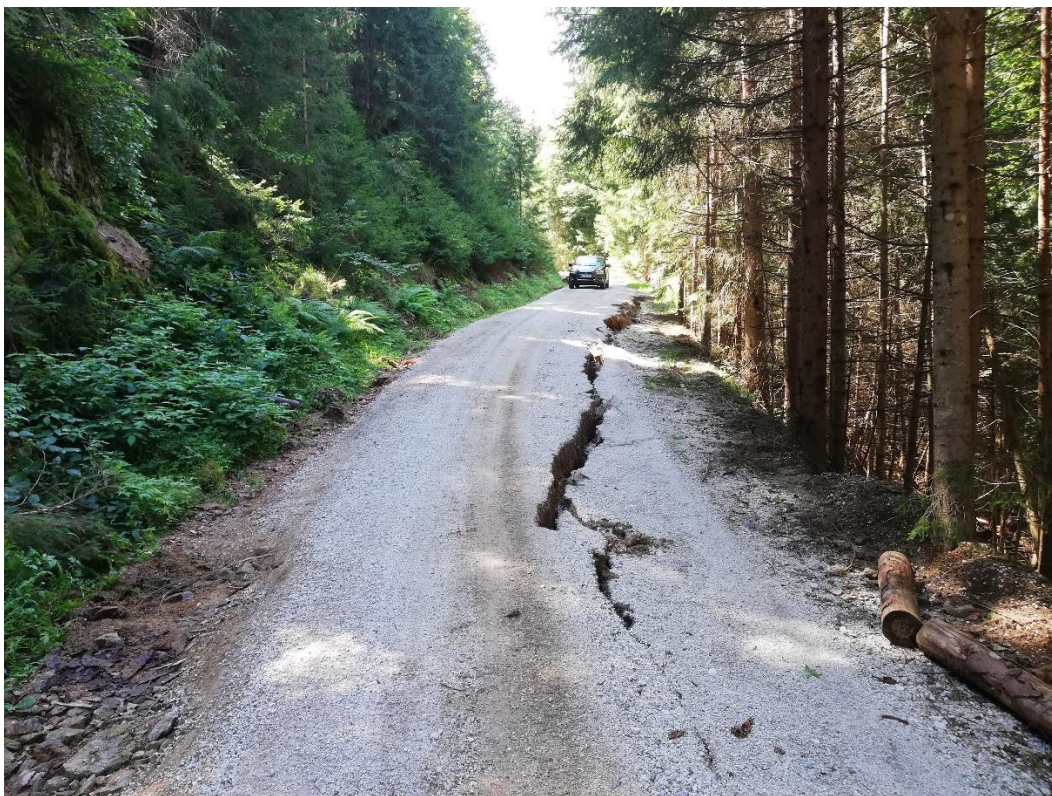
*Slika 14: Brez ustrezne sanacije ta gozdna cesta še dolgo ne bo prevozna za tovorna vozila (J. Saražin).*

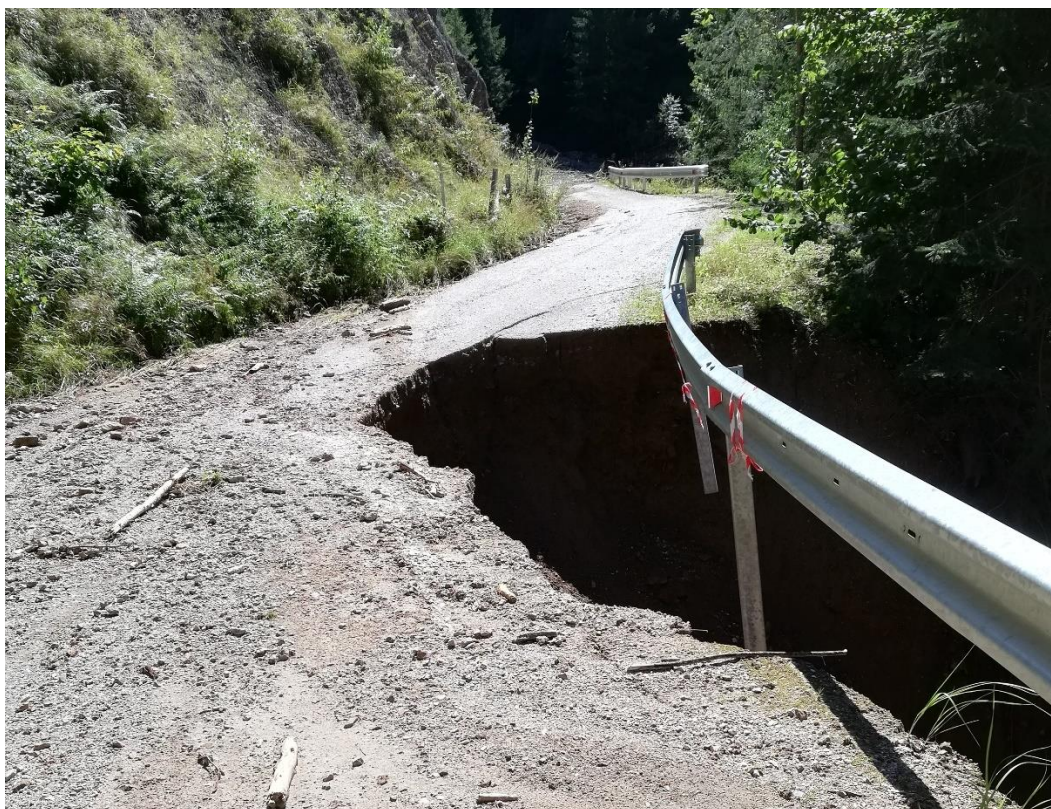
*Slika 15: Večji usad na gozdni cesti (J. Saražin)*

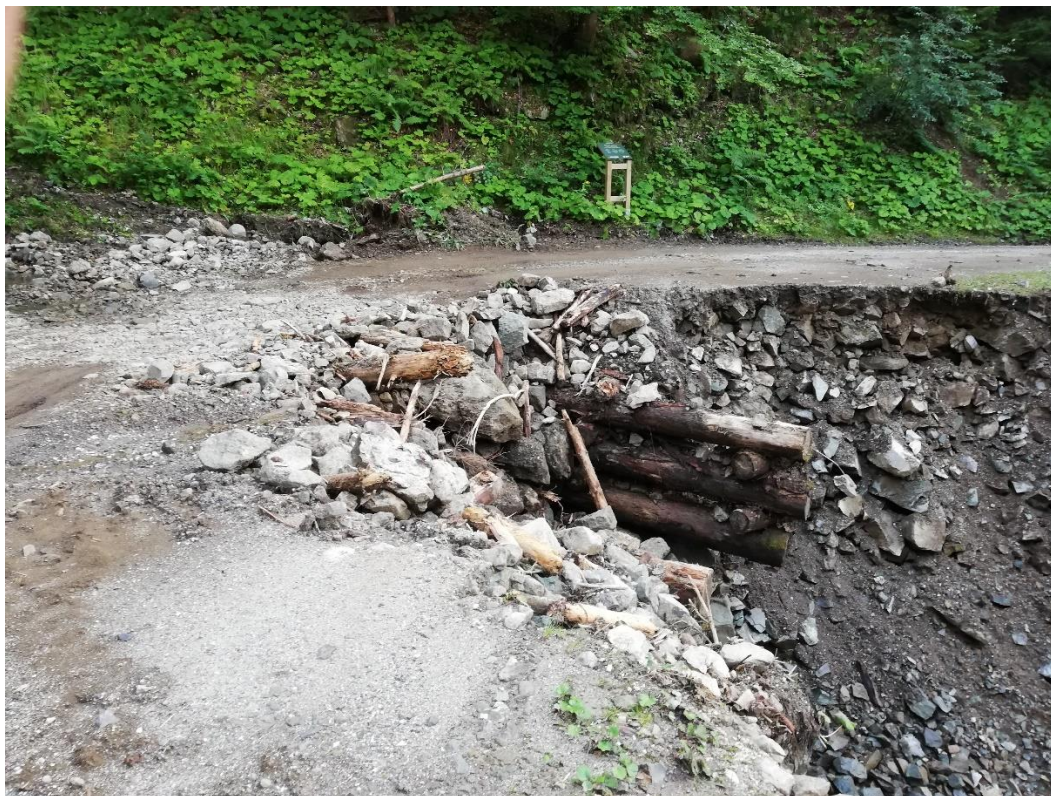
*Slika 16: Zasilno vzpostavljena prevoznost prometnice za osebna in intervencijska vozila, po tem, ko je drobirski tok odnesel lesen most. Gozdne prometnice so bile marsikje ključne za dostop interventnih služb, tako do kmetij, kakor tudi do naselij, kjer so bile javne prometnice neprevozne. (J. Saražin)*

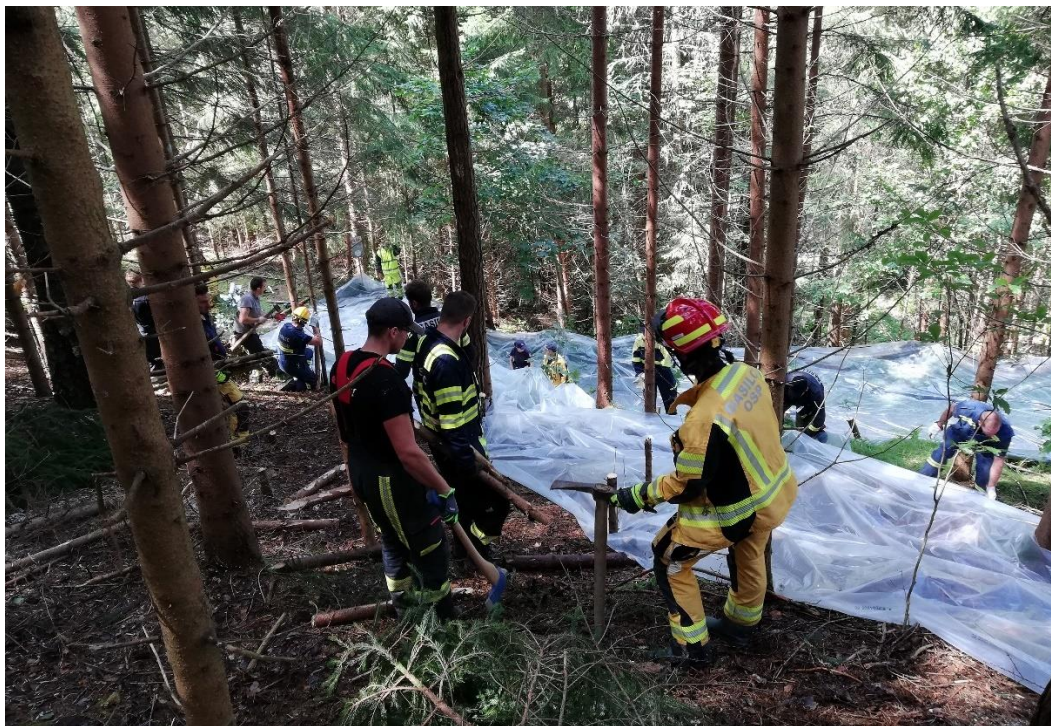
*Slika 17: Kljub obilici intervencij v samih naseljih, so interventne službe izvajale nujne ukrepe tudi v gozdnem prostoru. Koroški gasilci, so s pomočjo gasilcev Obalne gasilske zveze Koper izvedli prekrivanje razpoke nad več kot hektar velikemu zemeljskem plazju, ki je ogrožal stanovanjske objekte v Črni na Koroškem. (J. Saražin)*

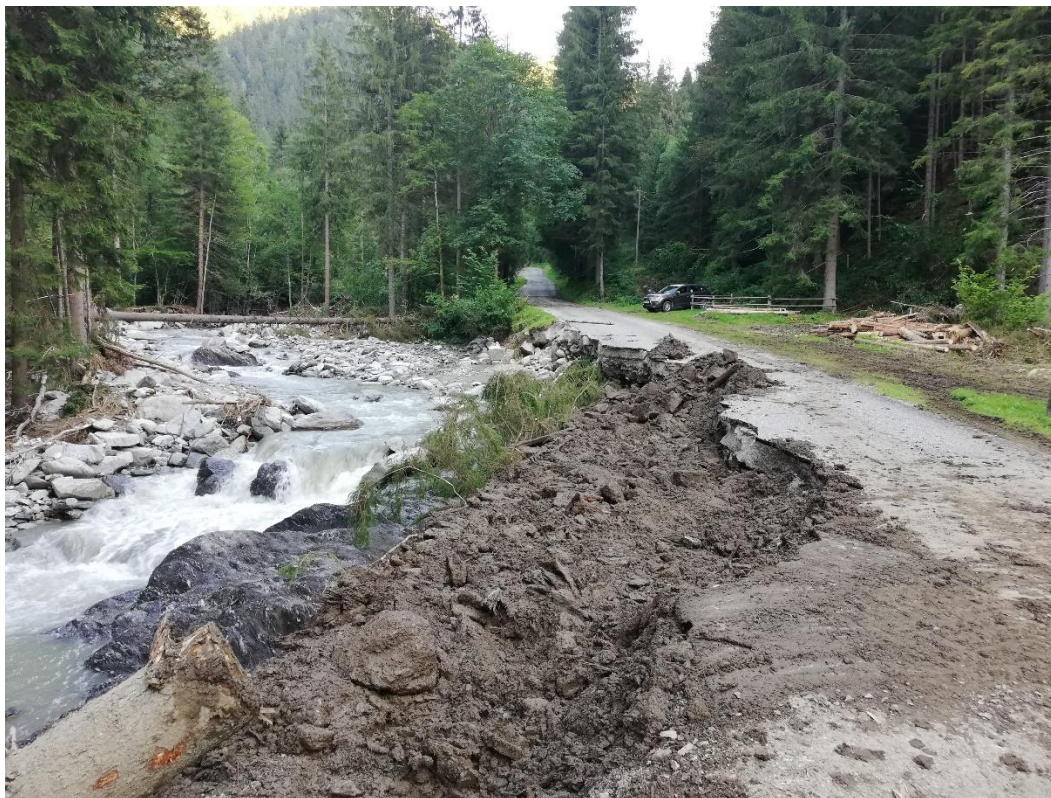
*Slika 18: Poudariti je potrebno, da ni bila gozdna infrastruktura nič bol ali manj na udaru, kot pa javne ceste. (J. Saražin)*
